KONSEP PENANGANAN LINGKUNGAN PERUMAHAN DAN PERMUKIMAN KUMUH DI NAGARI MUARO KABUPATEN SIJUNJUNG SUMATERA BARAT

THE CONCEPT OF SLUM HOUSING AND SETTLEMENT ENVIRONMENT MANAGEMENT IN NAGARI MURO, SIJUNJUNG DISTRICT WEST SUMATERA

Elviyanti

Teknik Arsitektur, Fakultas Teknik dan Perencanaan, Universitas Ekasakti

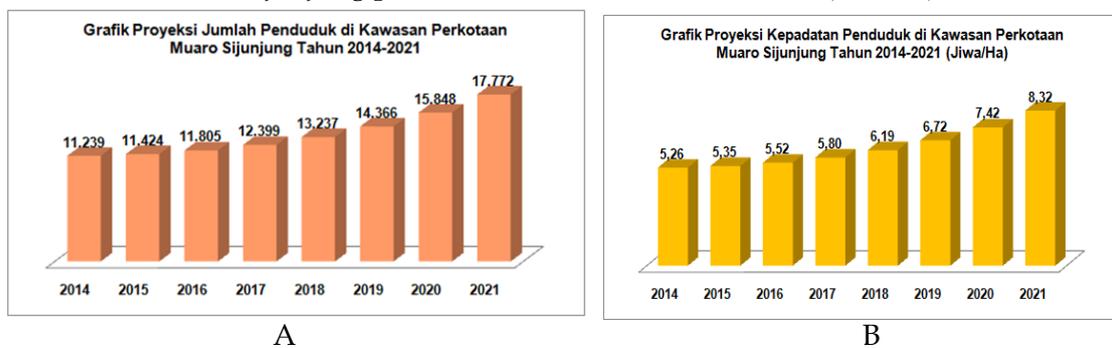
Gambar 1. A=Proyeksi Jumlah Penduduk, B=Proyeksi Kepadatan Penduduk

Dengan menggunakan data jumlah penduduk di Kawasan Perkotaan Muaro Sijunjung dari tahun 2014 sebesar 11.239 jiwa sampai dengan tahun 2017 sebesar 12.399 jiwa dan akan di proyeksikan sampai tahun 2021. Berdasarkan hasil proyeksi, jumlah penduduk di Kawasan Perkotaan Muaro Sijunjung pada tahun 2021 sebesar 17.772 jiwa, seperti pada Gambar 1. Berdasarkan hasil proyeksi, kepadatan penduduk di Kawasan Perkotaan Muaro Sijunjung pada tahun 2021 sebesar 8 jiwa/hektar (Gambar 2). Hasil proyeksi jumlah Kepala Keluarga (KK) di Kawasan Perkotaan Muaro Sijunjung pada tahun 2021 sebesar 4.714 KK (Tabel 2).

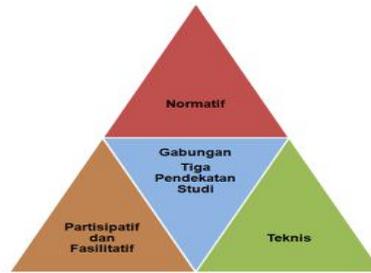
Gambar 3. Pendekatan Studi

menghasilkan produk yang memenuhi persyaratan normatif, partisipatif, fasilitatif dan akademik. Diagram pendekatan studi seperti pada Gambar 3.

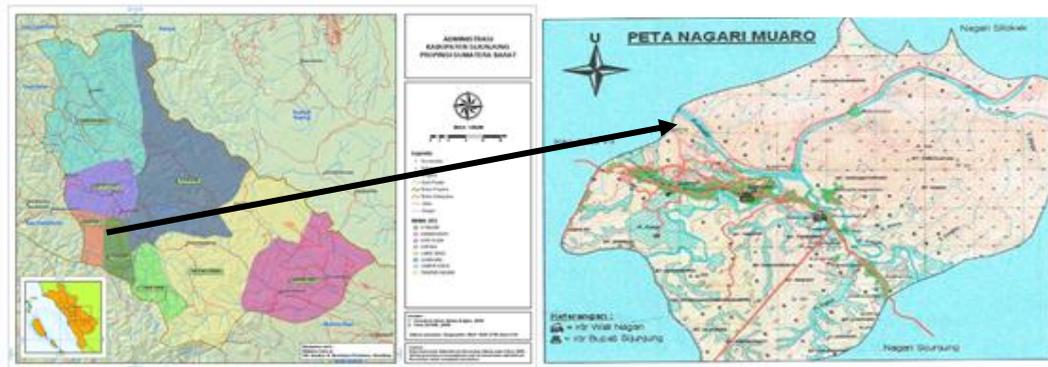
Gambar 4. Peta Kerja Observasi Lapangan

1. Observasi, merupakan pengumpulan data dan informasi melalui pengamatan langsung guna mendapatkan data yang obyektif dan dapat dipertanggungjawabkan. Alat yang digunakan adalah alat rekam visual dan peta kerja. Peta kerja yang akan digunakan dapat dilihat dalam Gambar 4.

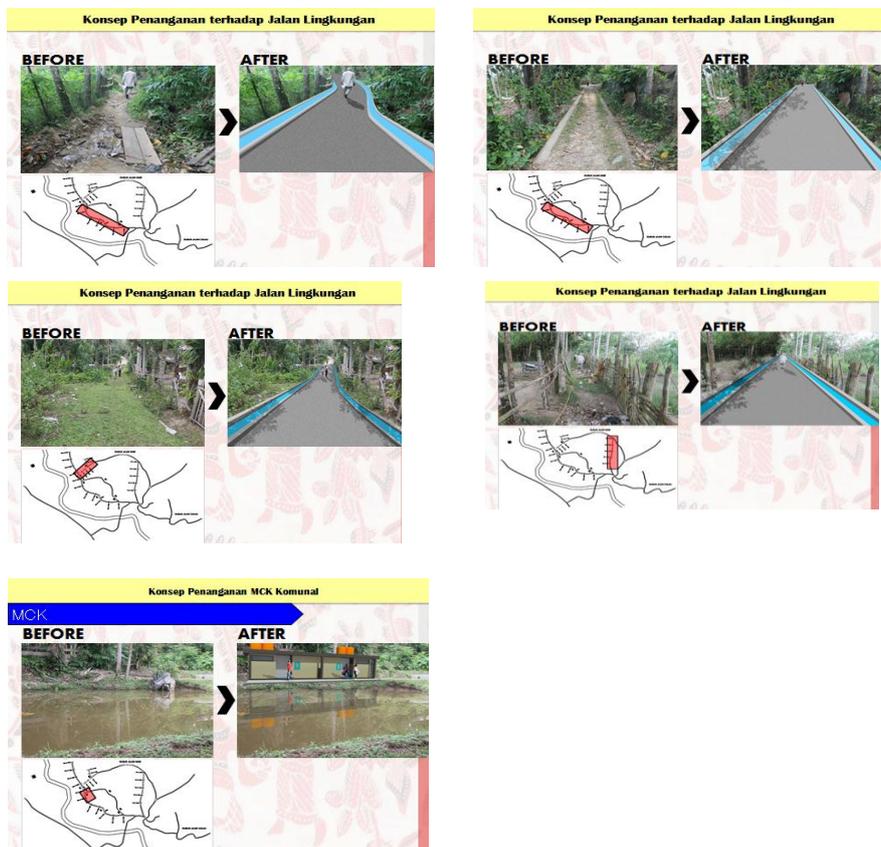
Contoh Penanganan terhadap perbaikan Jalan Lingkungan

1. Pembuatan Jalan dan Perbaikan Jalan sepanjang 2 Km dan Penambahan Lampu Jalan, Perkerasan jalan Jalan Lingkung dengan rabat beton
2. Plat Duiker /Gorong gorong
3. Pembuatan Drainase kanan dan kiri jalan Lingkungan.
4. Pembuatan WC Umum /MCK Komunal
5. Pembuatan Tempat Pembuangan Sampah Sementara
6. Pembuatan Sumber Air Minum atau Pemasangan saluran PDAM
7. Pemasangan Hidran untuk proteksi kebakaran.
